RECONSTRUCTED FLIGHTPATH

EL AL FLIGHT 1862

OCTOBER 4, 1992

Vragen en kritieken n.a.v. Bijlerramp
(de pagina-verwijzingen hebben betrekking op het boek Going Down!)

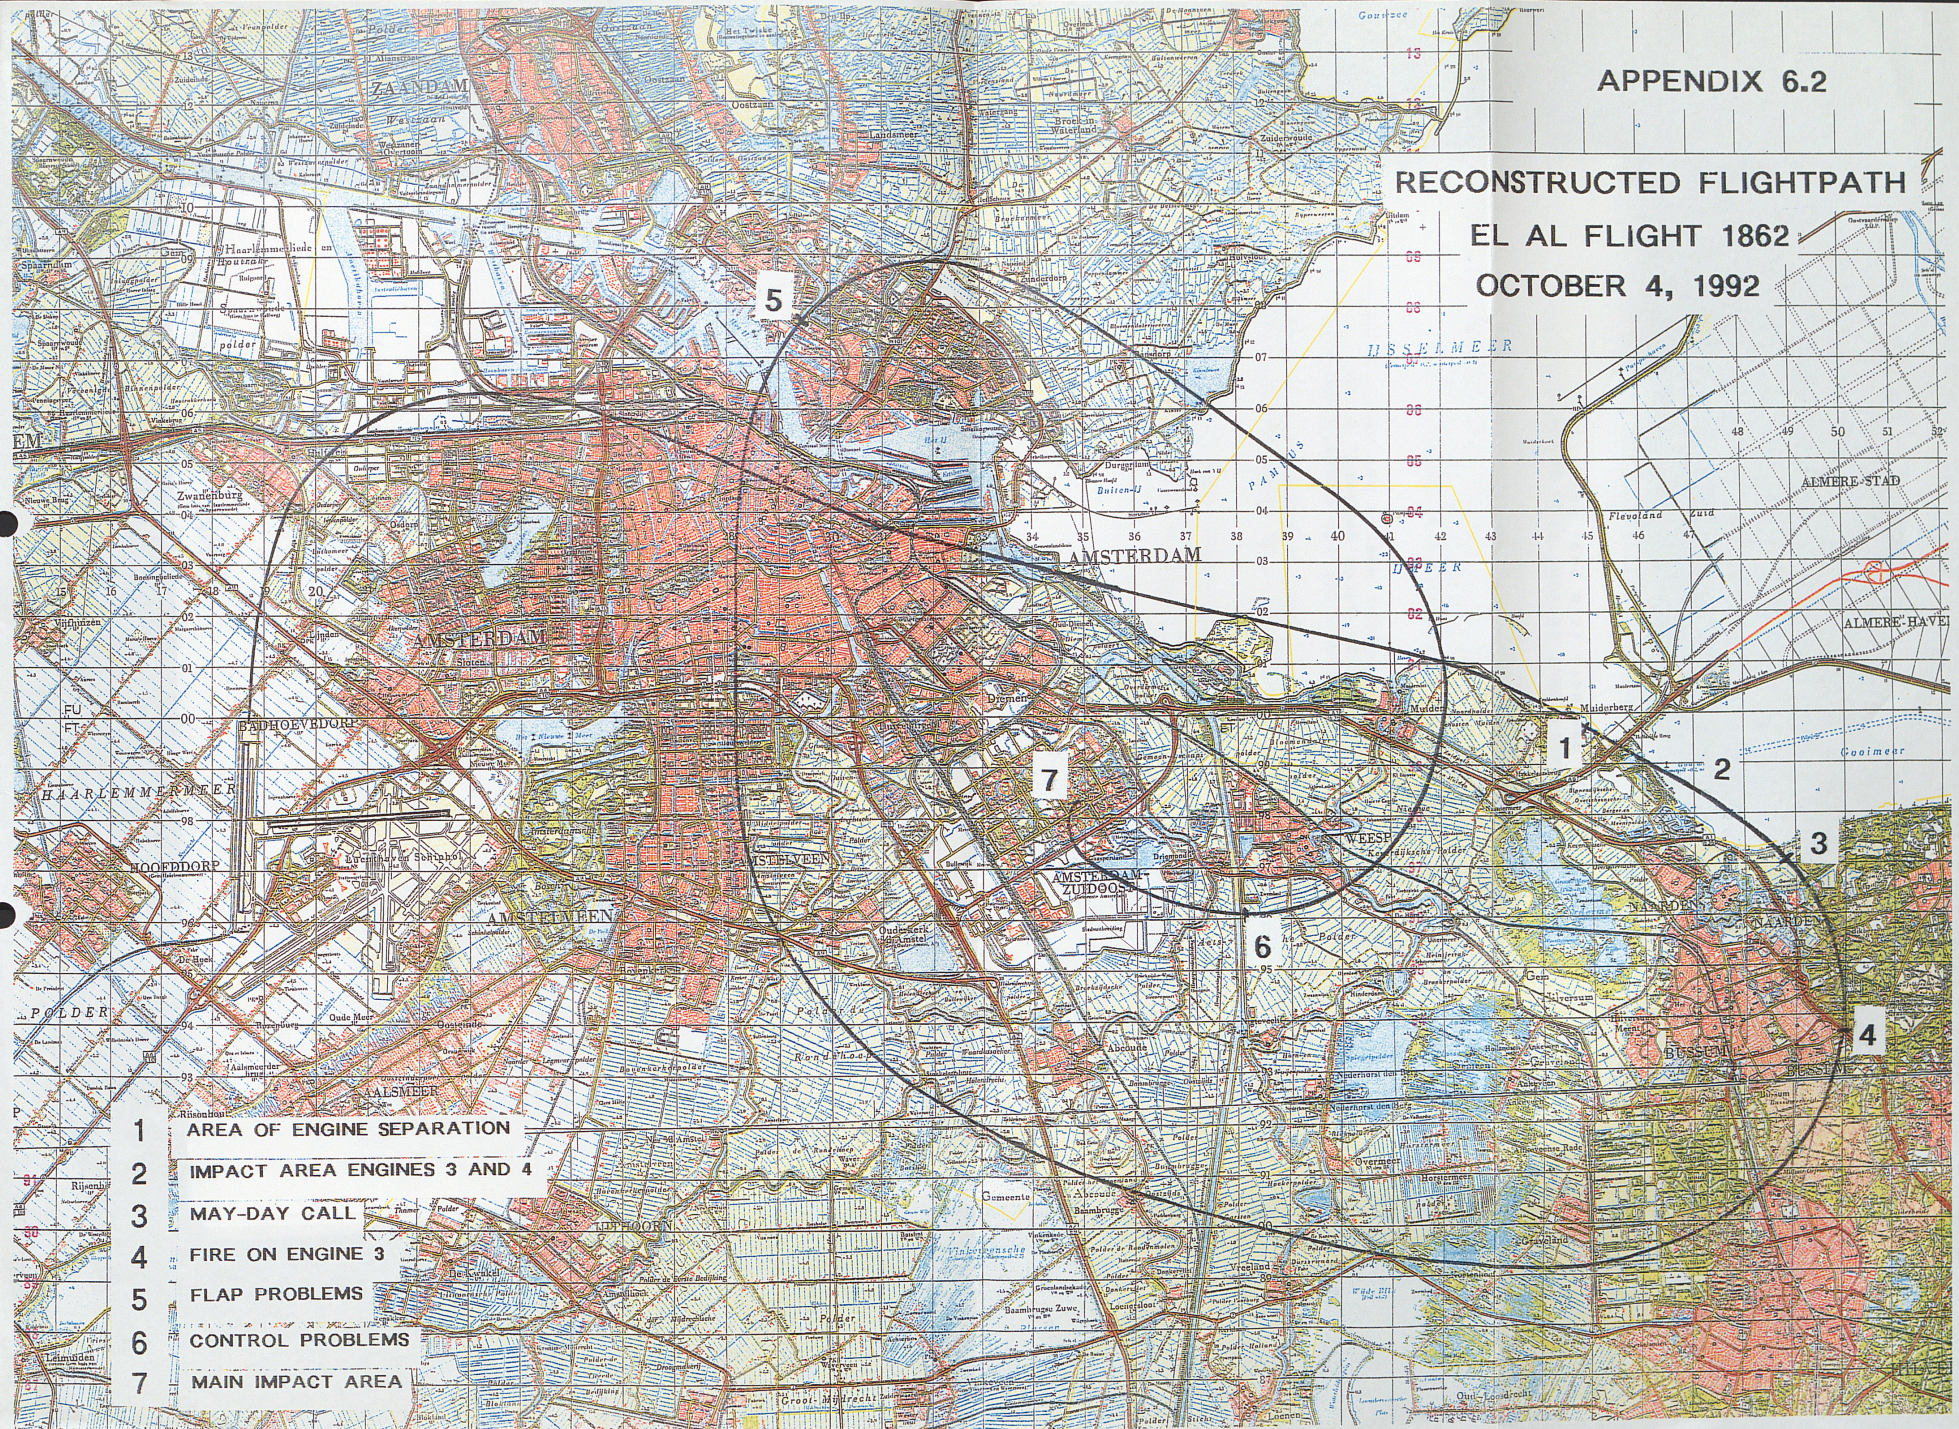
E. Waar is het rechte stuk gebleven dat volgens de radar tussen 34:08 en 34:32 is gevlogen maar op de uiteindelijke routekaart een keurige bocht is geworden? (zie pag. 93)

hoe kan het dat de laatste radarplot vlak naast de spoorlijn valt (waar de net vermelde onderdelen zijn gevonden), terwijl volgens de definitieve route het toestel 1,5 km oostelijker heeft gevlogen (zie opnieuw pag. 93)

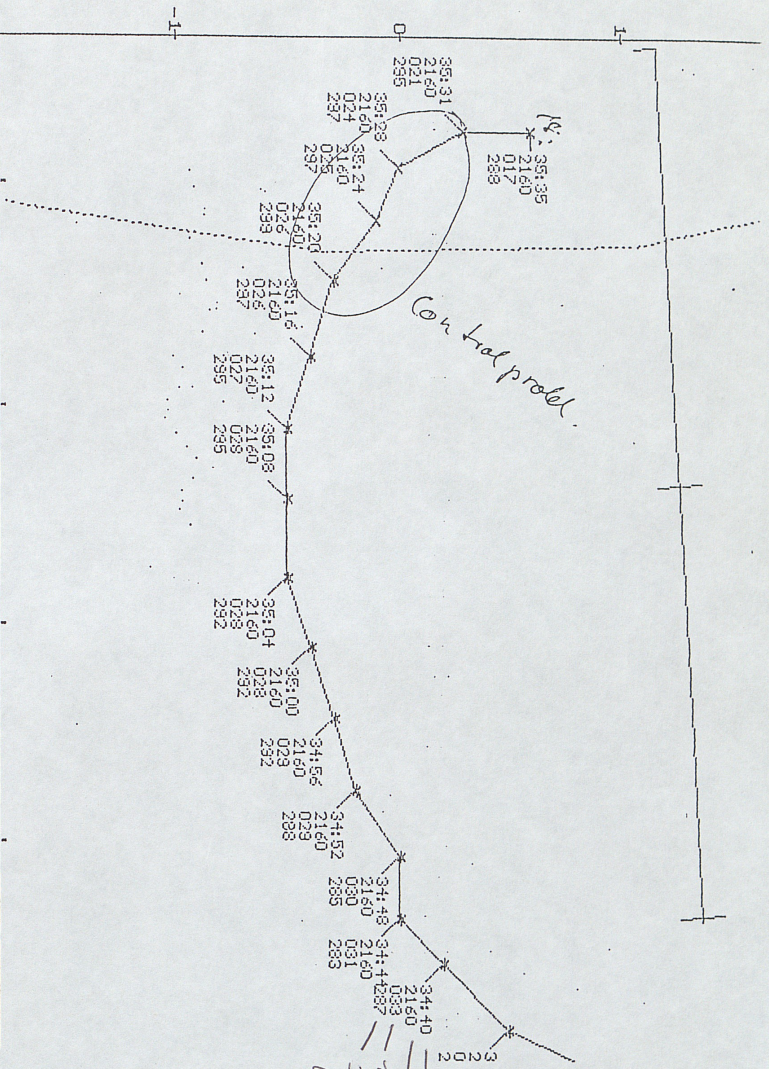
H. Hoe kan het dat de radar het toestel om 35:35 nog op 1700 voet (600 meter) hoogte waarneemt, terwijl de politie dan al meldt dat het is neergestort (zie pag. 97-99)

100 voet / 1/30 sec = 1500 voet/minuut!
 400 v / 20 sec = 1200 v
 " gedeetailleerde " print van laatste radar waarnemingen

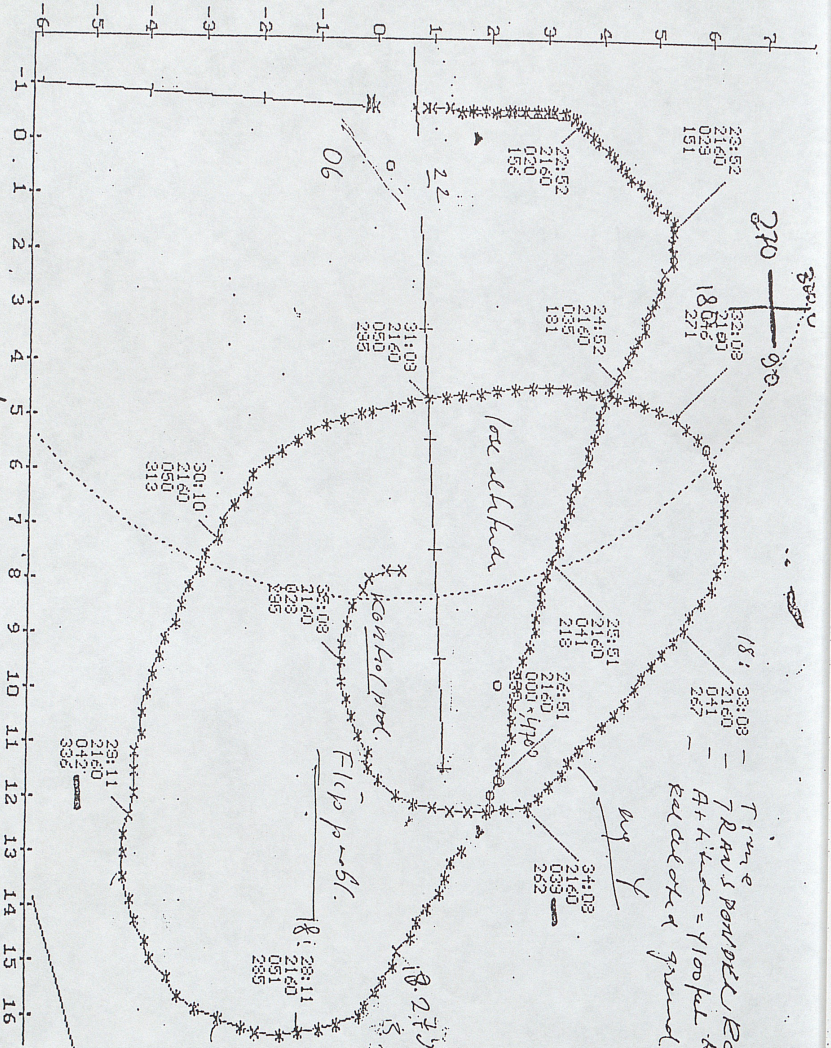
34:08, 3900 voet
 35:08 2800 v } = 1100 voet/minuut
