# De positie van de motorseparaties op de kaarten van het eindrapport van de Raad voor de Luchtvaart 92-11 Boeing 747/258F 4AXG El Al Flight 1862

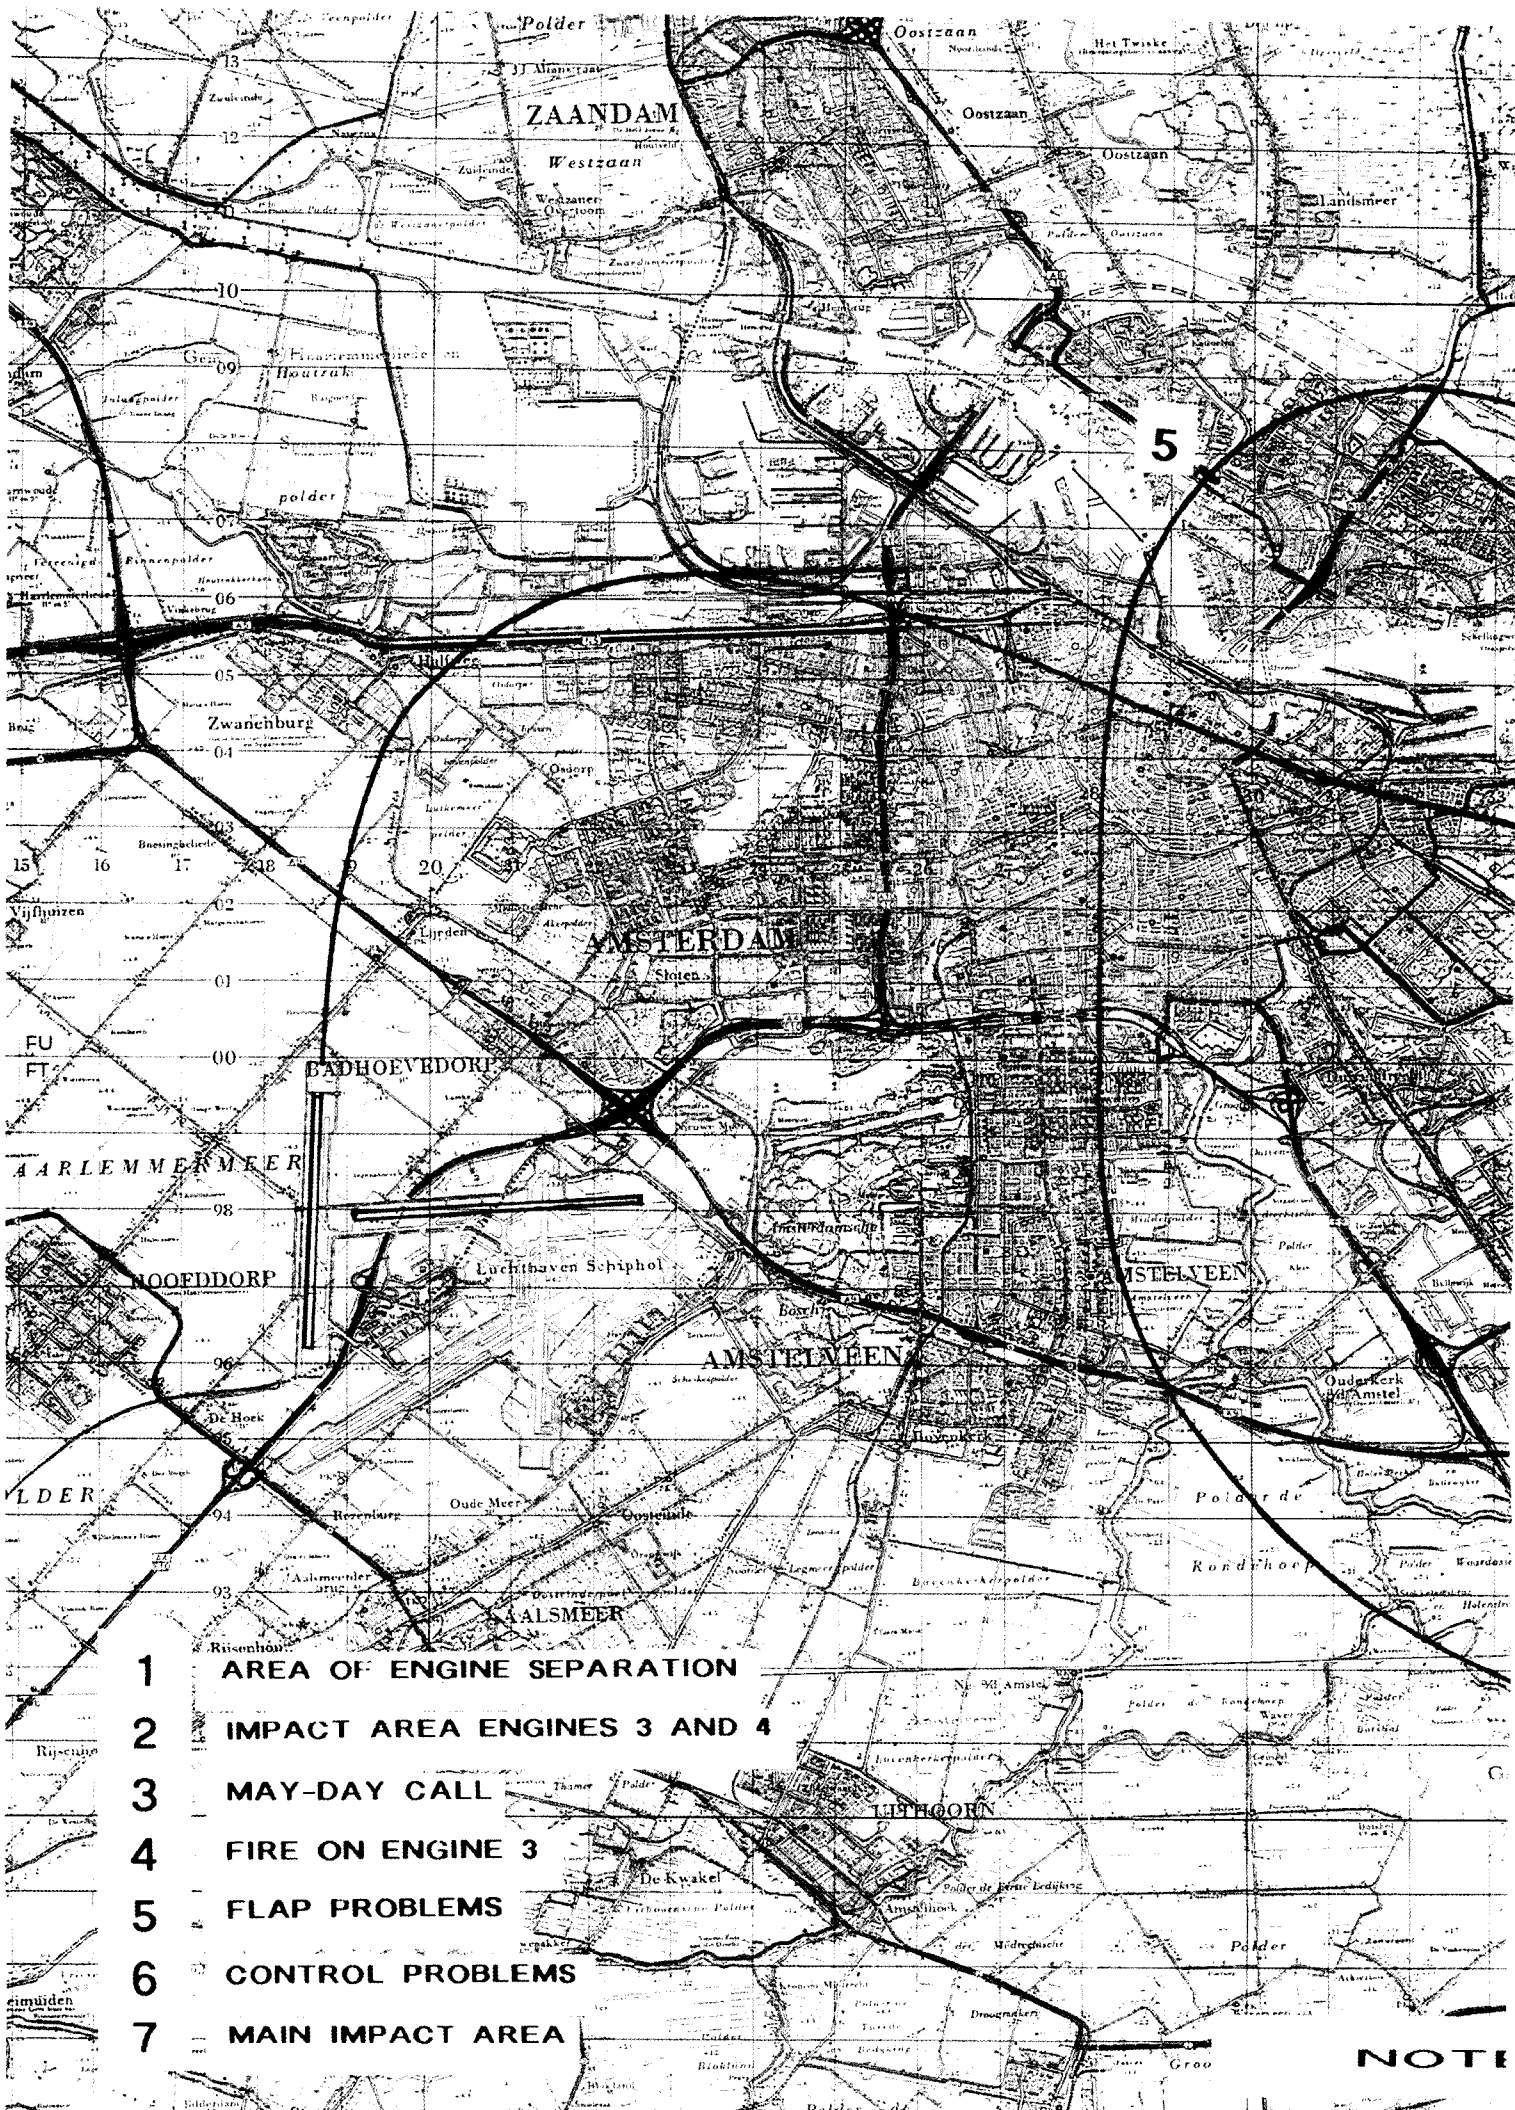
power interact  
 veel met samen  
 met engine separation

max delay = 27:28 DFD = 27:49 ATC  
 = 27:35 DFD = 27:56 ATC

power interact DFD 27:08  
 berekent ATC = 27:08 + 0:23 = 27:31

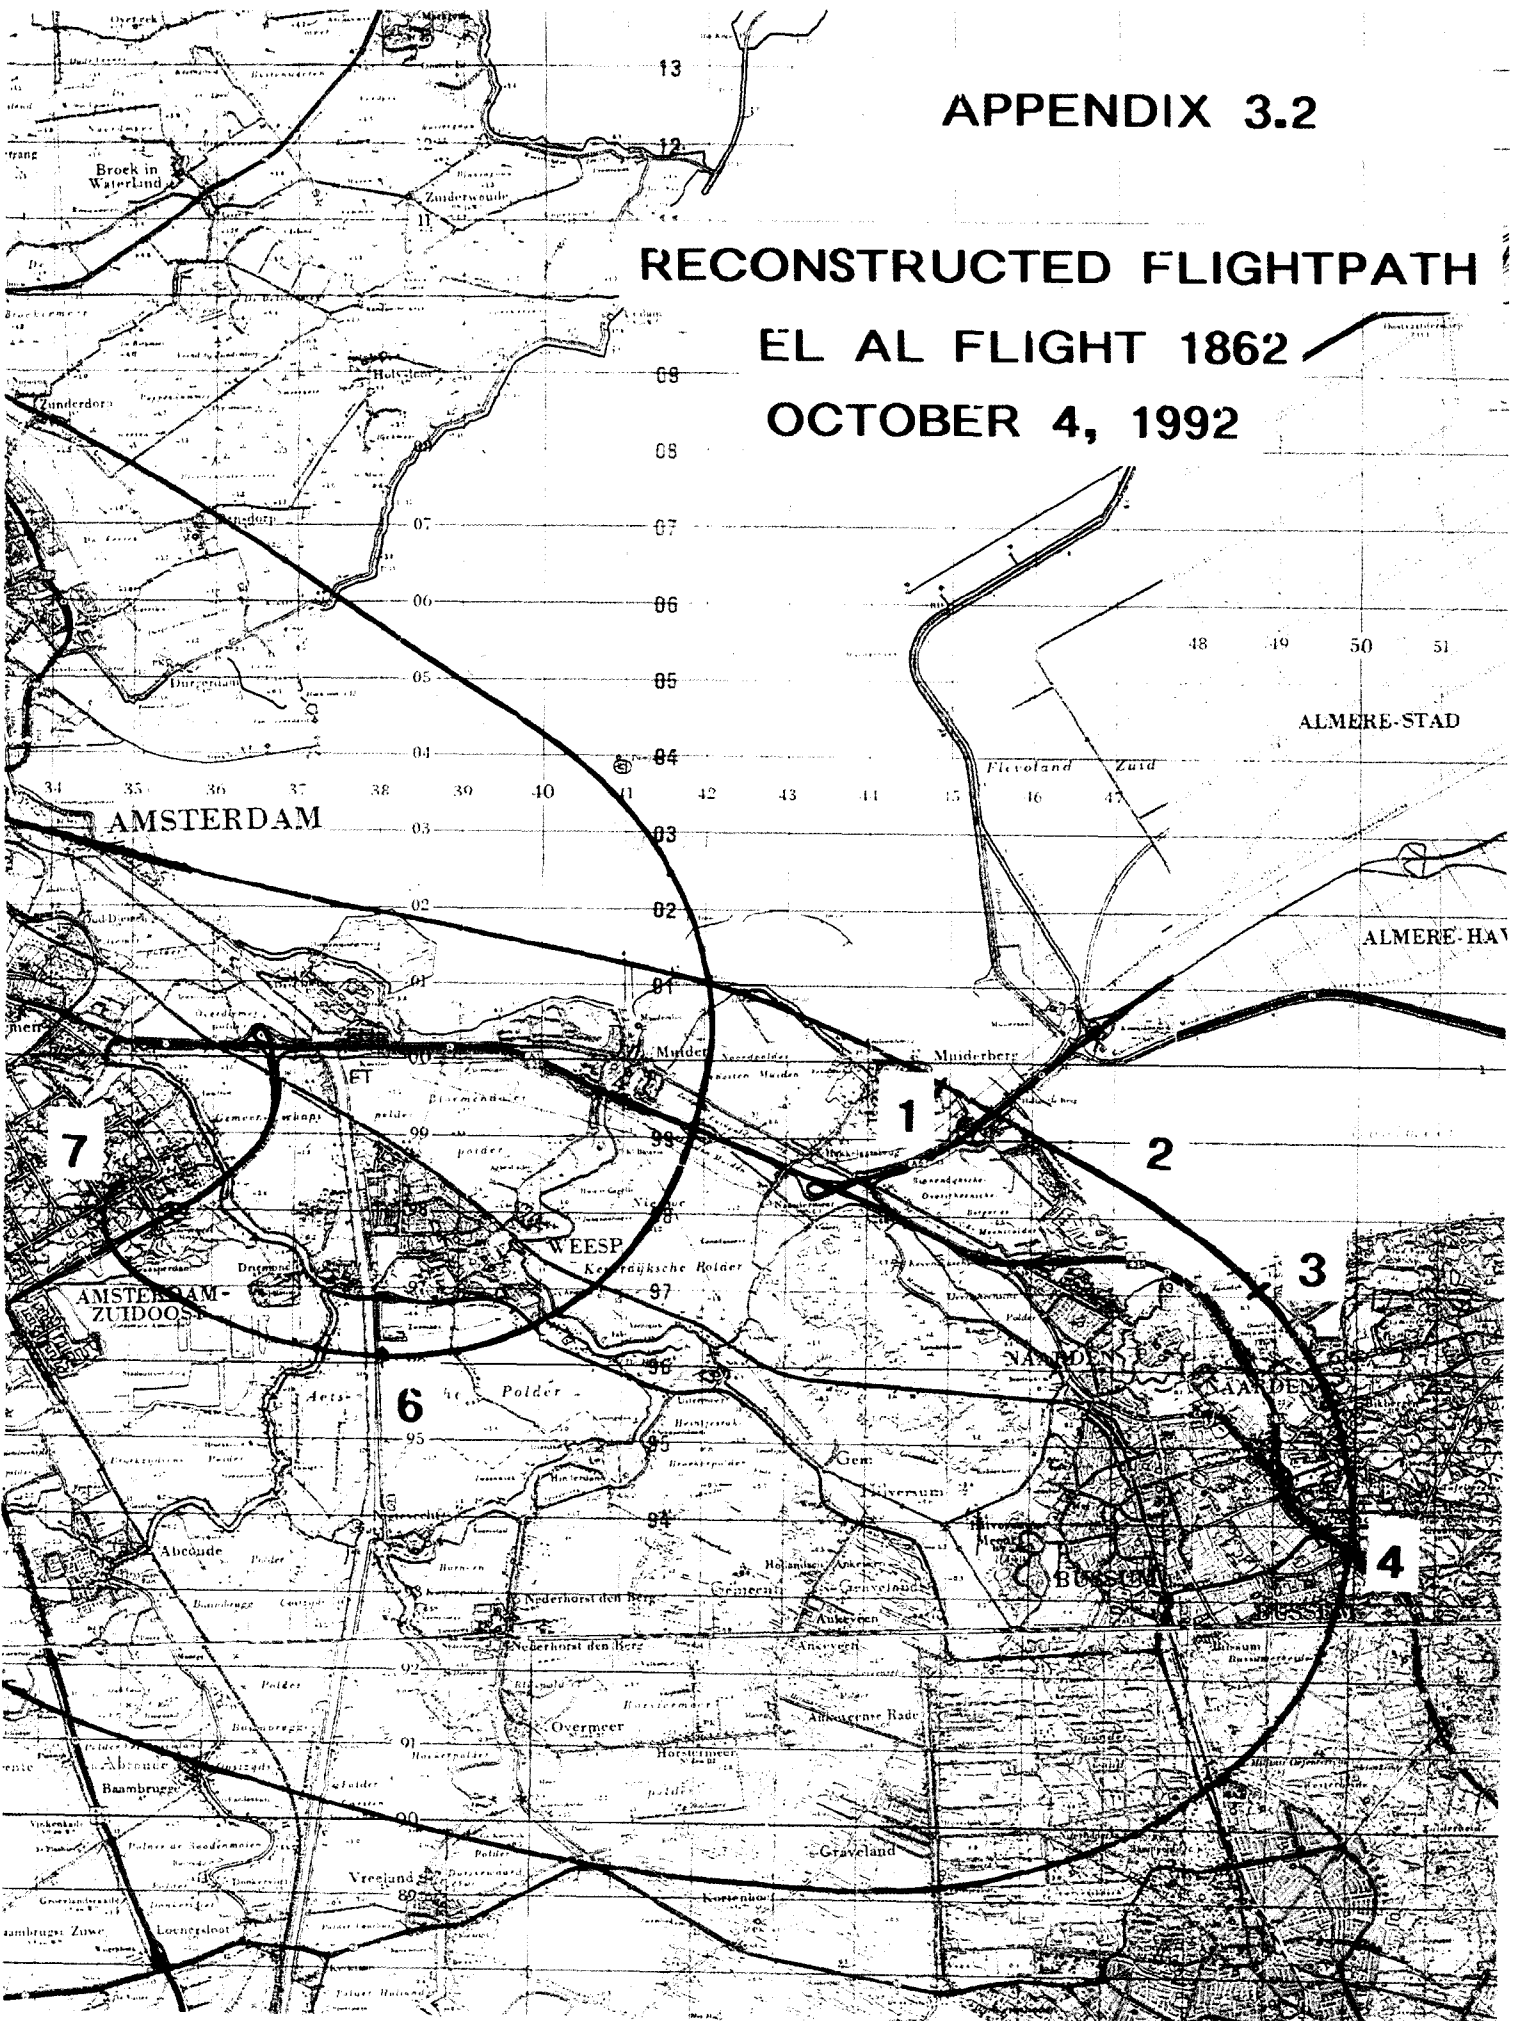
## APPENDIX 3.2

In elk geval, uit het rapport blijkt dat de motorseparaties niet hebben plaats gevonden vóór de Hollandse Brug zoals getekend in de routereconstructie volgens Appendix 3.1, Appendix 2.1 in de '*area of engine separation*' op het tijdstip 17:27:08 (DFDR UTC tijd) en 17:27:31 (ATC UTC tijd), maar inderdaad op 17:27:28 tot 17:27:30 DFDR UTC tijd, zoals bepaald door de operationele subgroep van het ongevalsonderzoek. De positie van de motorseparaties op de routekaart blijkt dus (helaas) niet correct te zijn weergegeven.

### RECONSTRUCTED FLIGHTPATH

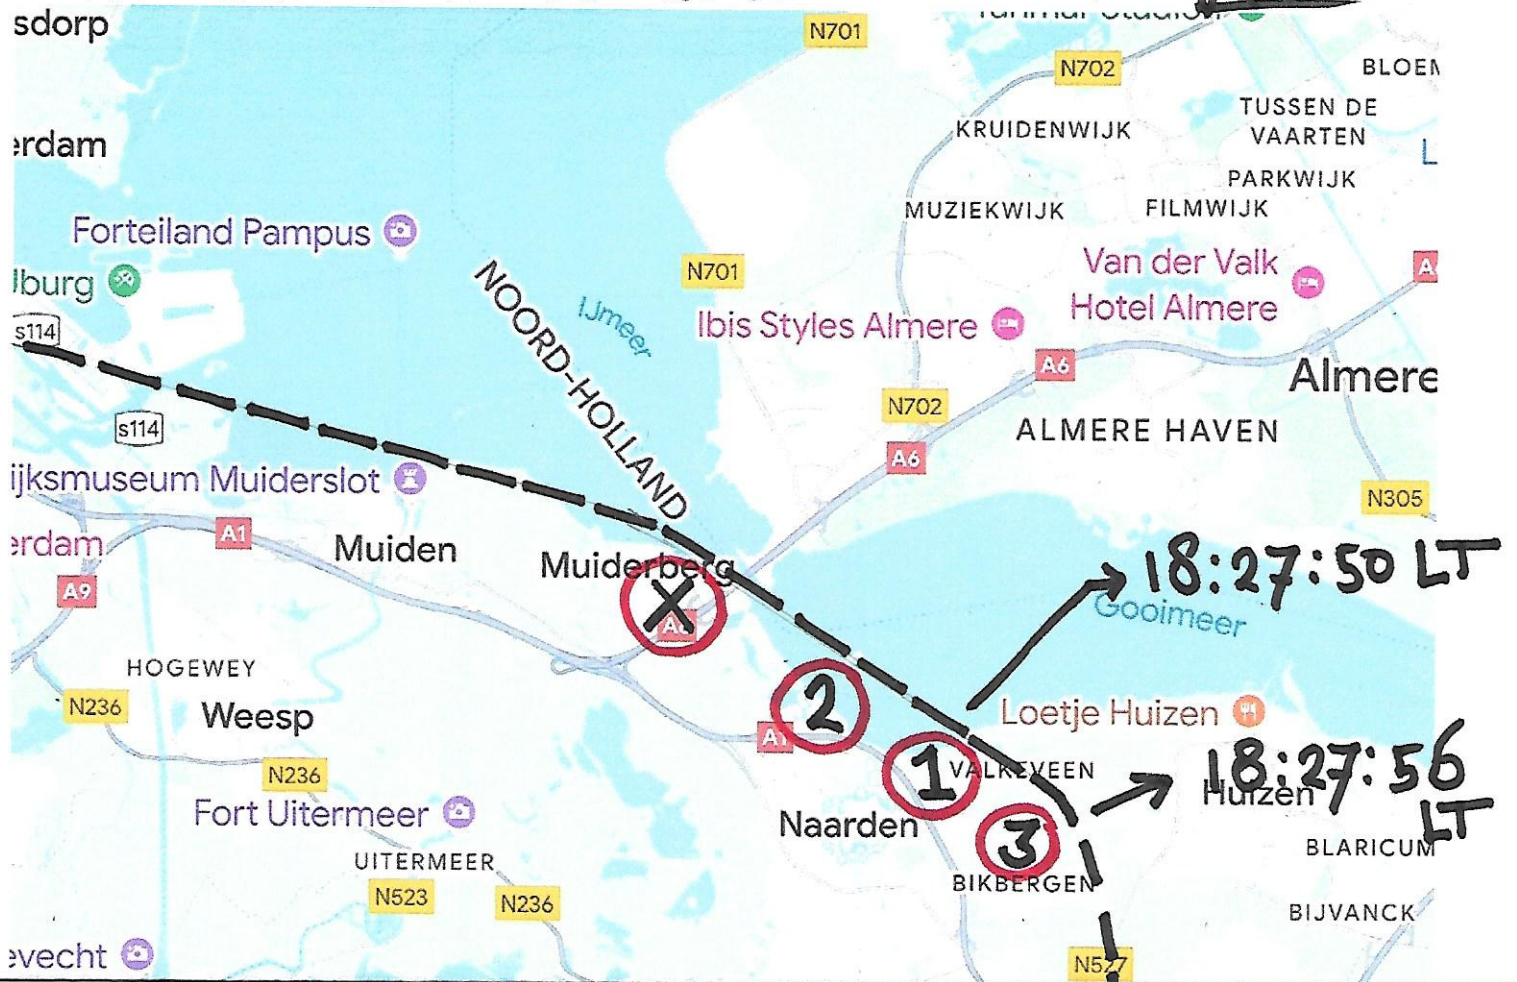
Handmatige schets van motorseparaties en  
Mayday oproep EL AL 1862 4/10/1992

- ① = 'area of engine separation' 18:27:50 lokale tijd  
 $\Delta = 21 \text{ Sec.} = 17:27:28 \text{ DFDR-UTC-tijd}$   
 $= 17:27:50 \text{ ATC-RADAR UTC-tijd}$
- ② = vindplaats motor #3 en #4.
- ③ = Mayday, Mayday, Mayday op 18:27:56 lokale tijd  
 $\Delta = 21 \text{ Sec.} = 17:27:35 \text{ DFDR UTC}$   
 $= 17:27:56 \text{ ATC/RADAR UTC}$
- X = valse/foutieve indicatie/interpretatie  
 zie brief LI/DIR-92-166
