**De cockpit voice recorder is – zoals bekend – nooit in het bezit gekomen van het team van de onderzoekers. Dat heeft bij het publiek en in de media vraagtekens bij het onderzoek gezet en onrust veroorzaakt. Daarom toch wat aanvullende informatie. Er is veel moeite gedaan om de voice recorder te vinden.**

## LIJST VAN ONGEVONDEN OF ONBRUIKBARE CVR EN DFDR BIJ ICAO ANNEX 13 ONGEVALLENONDERZOEK WIKIPEDIA

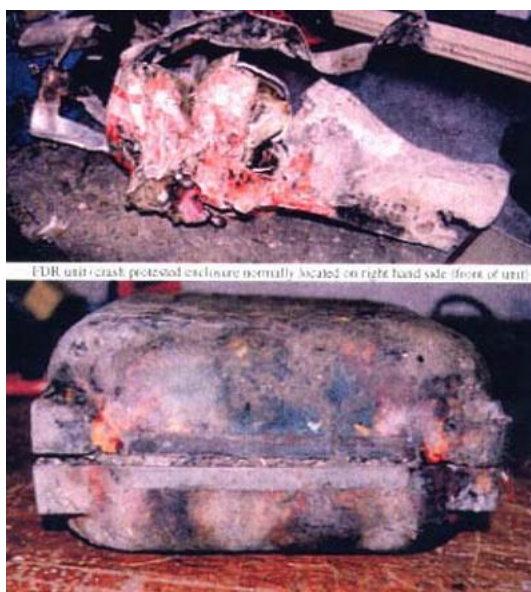
Soms blijft er niet veel over van een zwarte doos na een crash, en wordt de unit waar de recorder inzit, losgerukt uit zijn omhulsel. De foto links komt uit een Boeing 747-200 vrachtvliegtuig van Korean Air die op 22 december 1999 bij Stansted in Londen neerstortte. De kast is nog wel enigszins oranje, maar de recorder waarin de magnetische band draait zat niet meer in de kast. Men moet dus bij het zoeken erg goed opletten, want een oranje doos kan er heel anders uitzien dan de indruk die je van een perfecte foto kunt krijgen.
