# De positie van de motorseparaties op de kaarten van het eindrapport van de Raad voor de Luchtvaart 92-11 Boeing 747/258F 4AXG El Al Flight 1862

Dit rapport is op 24 oktober 2025 aangepast na bestudering van dossier 2108B uit het dossier van de Raad voor de Luchtvaart 2.16.107 in het Nationaal Archief. In dit rapport zijn de hoogte, de ATC tijden en de coördinaten nauwkeurig aangegeven.

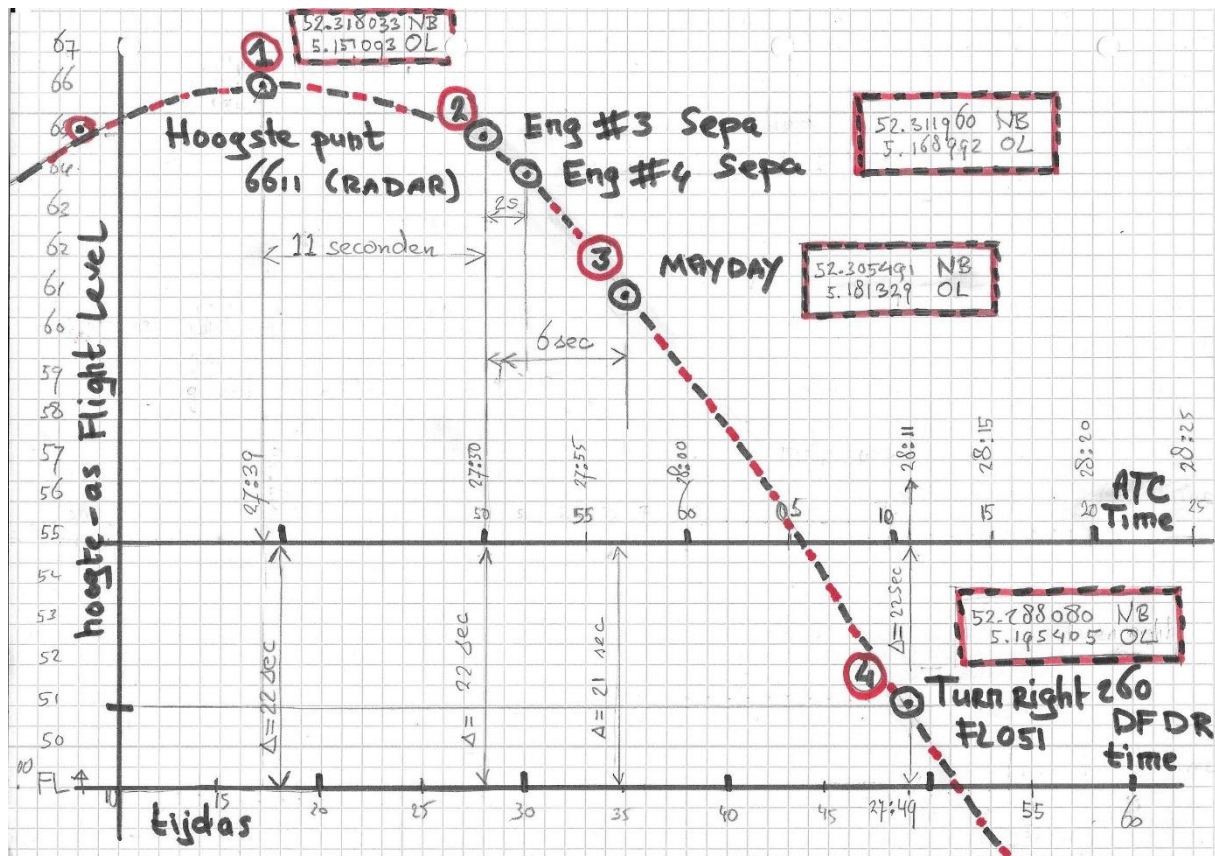
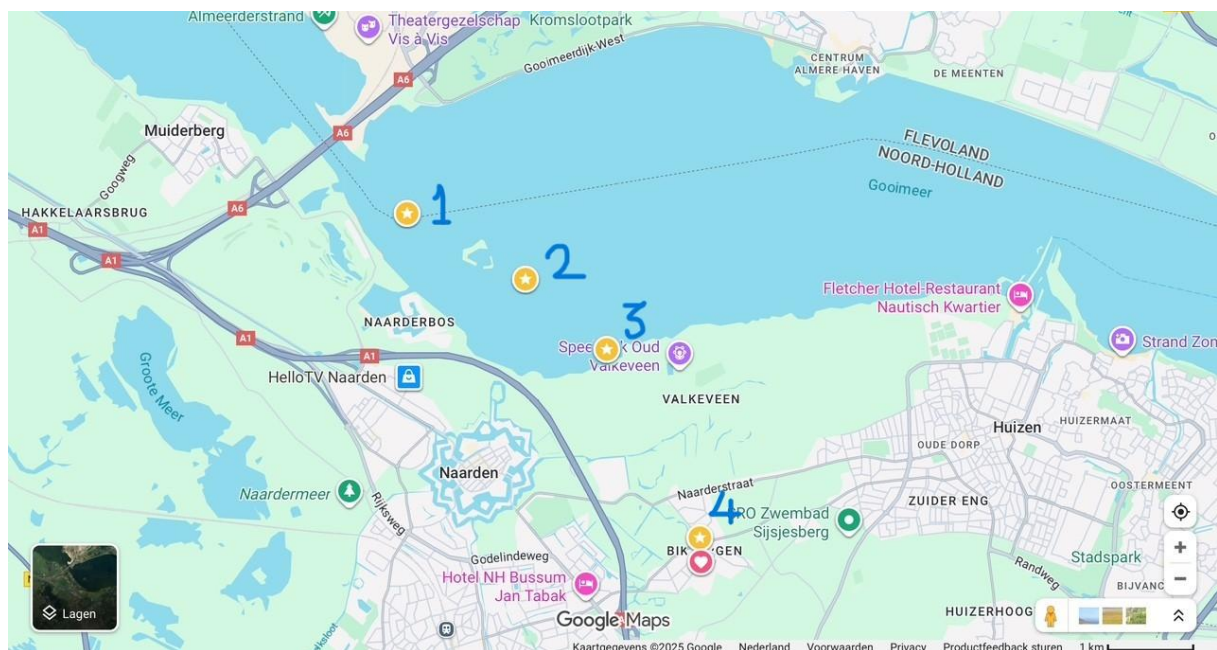
In elk geval, uit het rapport blijkt dat de motorseparaties niet hebben plaats gevonden vóór de Hollandse Brug zoals getekend in de routereconstructie volgens Appendix 3.1, Appendix 2.1 in de '*area of engine separation*' op het tijdstip 17:27:08 (DFDR UTC tijd) en 17:27:31 (ATC UTC tijd), maar inderdaad op 17:27:28 tot 17:27:30 DFDR UTC tijd, zoals bepaald door de operationele subgroep van het ongevalenonderzoek. De positie van de motorseparaties op de routekaart blijkt dus (helaas) niet correct te zijn weergegeven.

De motoren separeerden van het vliegtuig ongeveer zeven (7) seconden voor de door de bemanning uitgezonden MAYDAY call en niet op de plaats die aangegeven is in het eindrapport van de Raad voor de Luchtvaart, namelijk vóór de Hollandse Brug. Dit wordt bevestigd in de rapporten en analyses van de operationele subgroep en motoren subgroep van de Raad voor de Luchtvaart en uit de openbare informatie zoals het jubileumboek (Blauwboek) van Vliegtuigbouwkundige Studievereniging 'Leonardo da Vinci' op pagina 145 en bij de analyse van Flight Leg 1 van Take-Off tot engine separation in rapport NLR-TP-2003-392 op pagina 9 (op 18:27:30 lokale tijd en 17:27:30 UTC DFDR tijd = 17:27:50 UTC ATC/Radar-tijd): quote - *at 17:27:30, while climbing through an altitude of 6500 feet, the aircraft encountered a problem with the separation of engines no 3 and 4* - unquote

Er zijn geringe afwijkingen van de route te constateren tussen de DFDR en de ATC/Radar-data. Dit was al bevestigd in het rapport van de Parlementaire enquêtecommissie in 1999 op pagina 95, die ook de bewijsvoering van het NLR onderzocht, echter, de positie van nummer 1 (de 'area of engine separation') in de plot van Appendix 3.2 is daarop niet

aangepast. Die positie lag ten oosten van de Hollandse Brug, en niet ten westen van deze brug.

| | DFDR-tijd in UTC | ATC-tijd in UTC | Tijdverschil | Opmerking |
|---|---|---|---|---|
| Stroom-onderbreking | 17:27:08 tot 17:27:12 | 17:27:31 tot 17:27:35 | 23 s | De 'stroomonderbreking' op 17:27:08 viel niet samen met de engine(s) separation en is in de analyse van de DFDR-data als een 'fictief punt' aangegeven. Het gestelde in de brief aan de Tweede Kamer door de heer Wolleswinkel dat op 27:08 de motoren van het vliegtuig separeerden is dus achteraf onjuist gebleken. Er is evenwel in de routekaart van het eindrapport te vinden in Appendix 2.1 en 3.2 dat daar de separatie, in de ' <i>area of engine separation</i> ' voor de brug zou hebben plaatsgevonden. Dit is onjuist. De al vroeg gebruikte kaart is niet aangepast. |
| Engine(s) separation | 17:27:28 tot 17:27:30 | 17:27:50 tot 17:27:52 | 22 s | Motor #3 separeert eerst en neemt na ongeveer 2 seconden motor #4 mee. |
