# De positie van de motorseparaties op de kaarten van het eindrapport van de Raad voor de Luchtvaart 92-11 Boeing 747/258F 4AXG El Al Flight 1862

Handmatige schets van motorseparaties en  
Mayday oproep EL AL 1862 4/10/1992

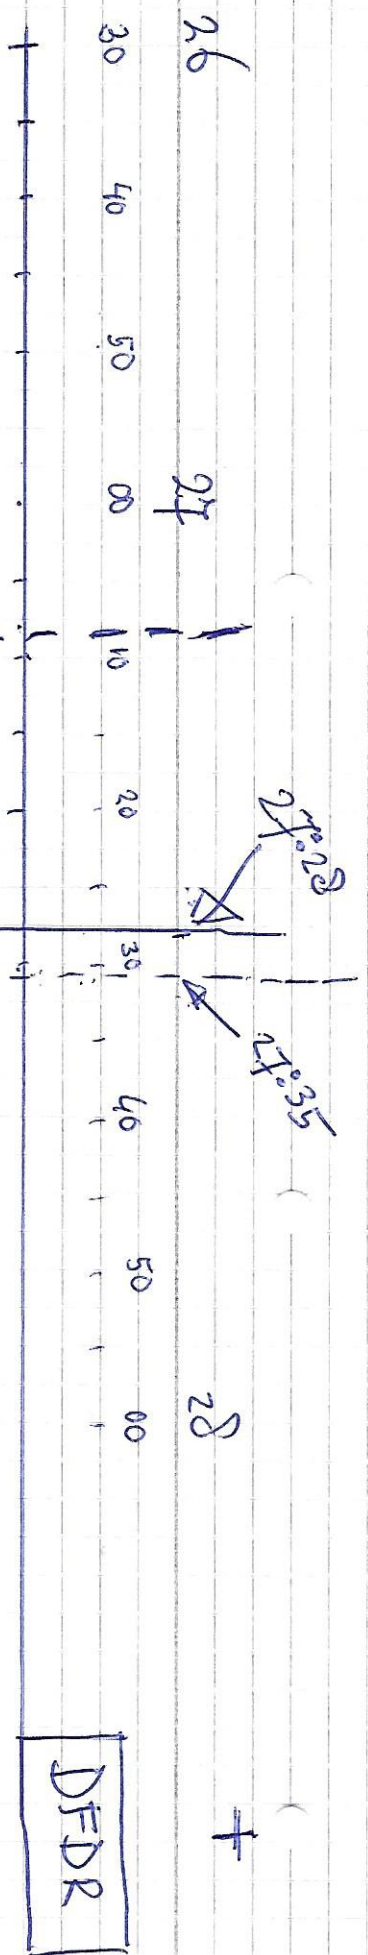
power interact  
 viel met samen  
 met engine separation

DFDR = 27:028 DFD = 27:49 ATC  
 DFD = 27:35 DFD = 27:56 ATC

power interact DFD 27:08  
 bocht ATC = 27:08 + 0:23 = 27:31

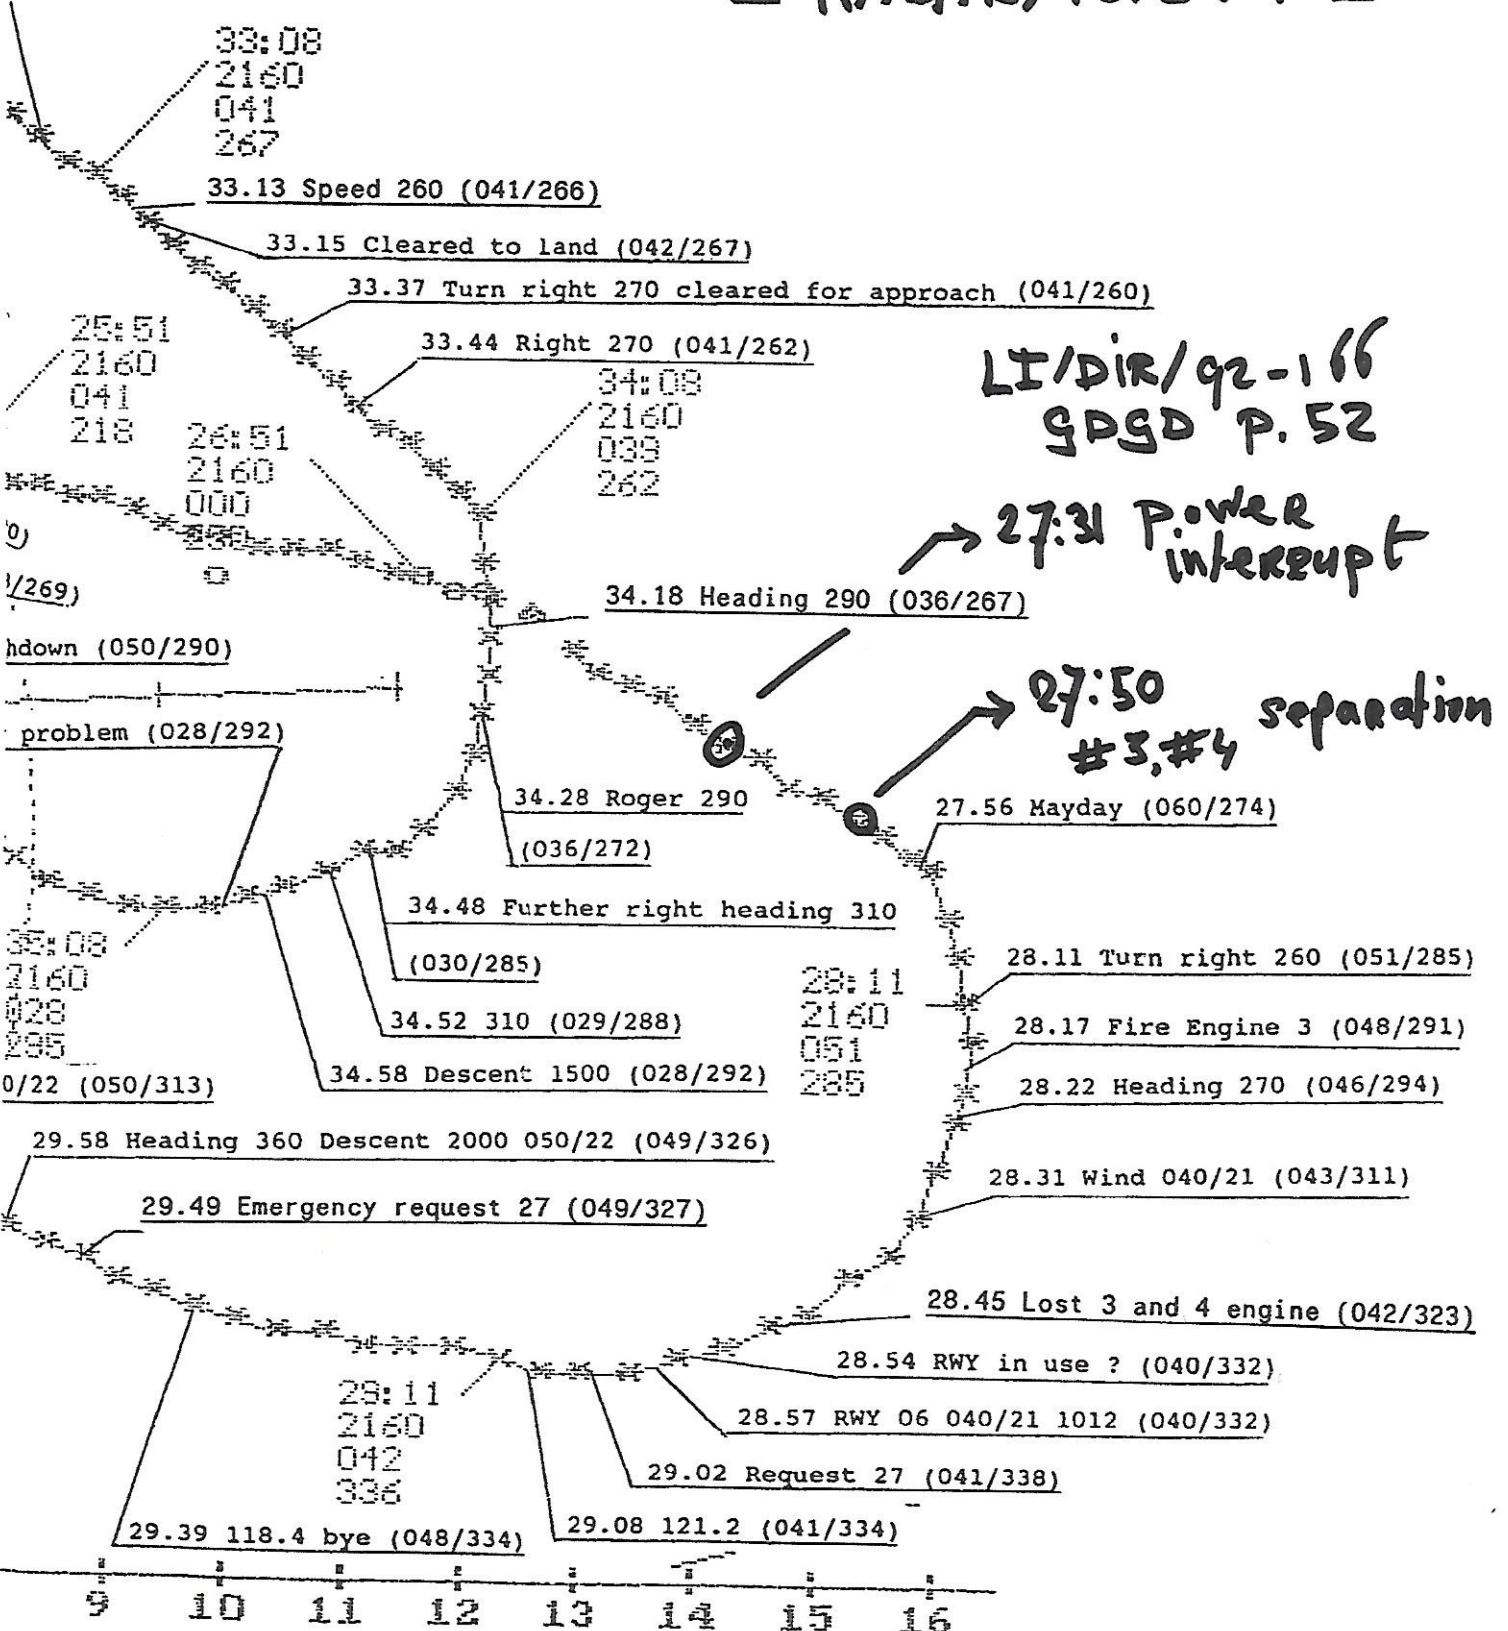
# APPENDIX 3.1

In elk geval, uit het rapport blijkt dat de motorseparaties niet hebben plaats gevonden vóór de Hollandse Brug zoals getekend in de routereconstructie volgens Appendix 3.1, Appendix 2.1 in de '*area of engine separation*' op het tijdstip 17:27:08 (DFDR UTC tijd) en 17:27:31 (ATC UTC tijd), maar inderdaad op 17:27:28 tot 17:27:30 DFDR UTC tijd, zoals bepaald door de operationele subgroep van het ongevalsonderzoek. De positie van de motorseparaties op de routekaart blijkt dus (helaas) niet correct te zijn weergegeven.

Er zijn geringe afwijkingen van de route te constateren tussen de DFDR en de ATC/Radar-data. Dit was al bevestigd in het rapport van de Parlementaire enquêtecommissie in 1999 op pagina 95, die ook de bewijsvoering van het NLR onderzocht, echter, de positie van nummer 1 (de 'area of engine separation') in de plot van Appendix 3.2 is daarop niet aangepast. Die positie lag ten oosten van de Hollandse Brug, en niet ten westen van deze brug.
