RECONSTRUCTED FLIGHTPATH

EL AL FLIGHT 1862

OCTOBER 4, 1992

Vragen en kritieken n.a.v. Bijlerramp
(de pagina-verwijzingen hebben betrekking op het boek Going Down!)

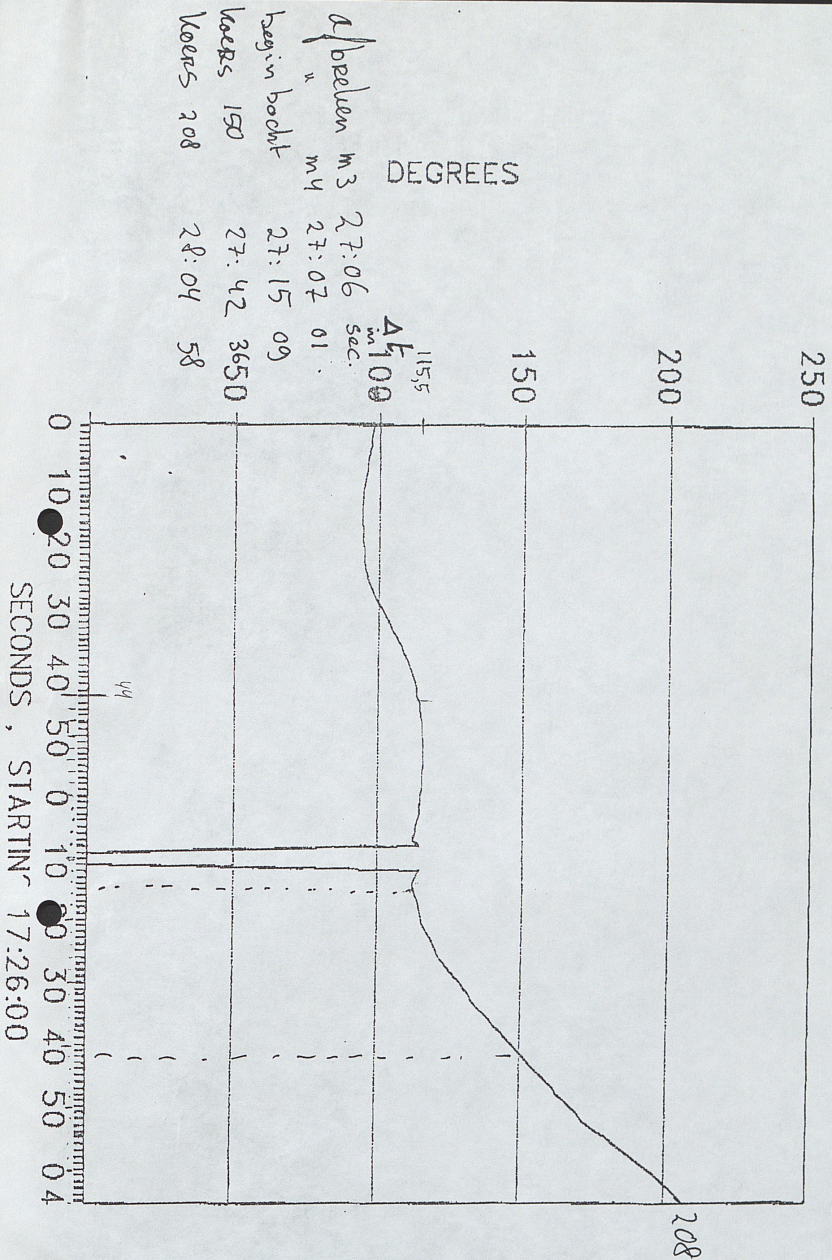
B. Waarom werkt op 26:51, 26:55 en 26:59 de transponder van het toestel niet? Zie de vierkantjes van de primaire radar op de radarplot. (zie pag. 41)

! = Combined Inhoudlabel : TykIn:sec of Tracknr Logging Data : 041092
 0 = Primair SSR code of Tracknr Logging Tyd : 17:20:20-17:35:35
 x = Secundaair Mode-c
 Speed
